Sanieren statt herausreißen

Die Gemeinde Dietramszell setzt auf Rohrrinnensanierung

Grund- und Mittelschule Dietramszell

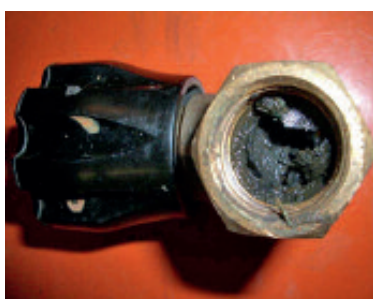
▲ Verschmutztes Ventil

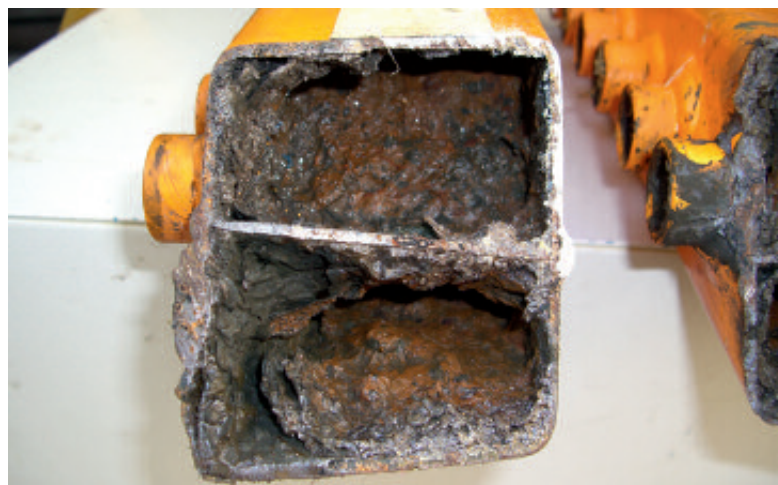
▲ Verschlammter Verteiler

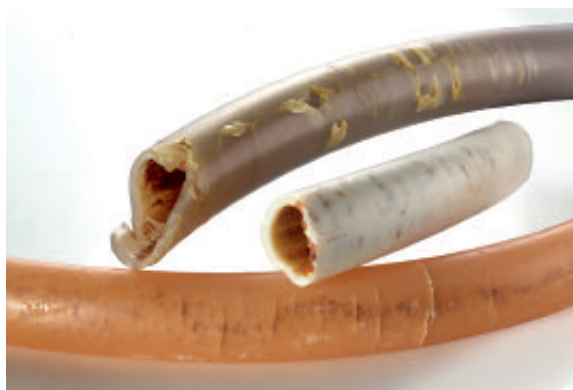
Kunststoffrohre der ersten Generation sind bekanntlich wegen Ihres molekularen Aufbaus und Ihrer niedrigeren Dichte für Gase durchlässig. Durch den Alterungsprozess der Kunststoffrohre gelangt immer mehr Sauerstoff in den geschlossenen Heizkreislauf. Die Stabilisatoren in den Kunststoffrohren dampfen an das Heizungswasser ab, was zu einer steigenden Sauerstoffzufuhr führt. Triebkraft für die Diffusion ist die Potenzialdifferenz, hier der Sauerstoffpartialdruck- bzw. Konzentrationsunterschied des gelösten Sauerstoffs zwischen den beiden Seiten der Kunststoffrohrwandung. Die Versprödung nimmt zu und der Sauerstoff greift die metallischen Teile der Anlage an. Die Schwebstoffe des dadurch entstehenden Rostschlammes, häufig Fe_3O_4 Magnetit, bauen sich schichtweise im Kunststoffrohr auf und lassen die Heizkreise verschlammen. Die Folgen: Einzelne Räume werden nicht mehr richtig warm, und mit zusätzlichem Energieaufwand steigen die Kosten. Wird in dieser Situation nichts unternommen, können Kreisläufe undicht werden, schlimmstenfalls droht der Totalausfall des Systems. Kontraproduktiv ist es, die Leitungen mit Wasser freizuspülen. Leitungsspülungen verschlimmern das eigentliche Problem, da mit der Spülung neuer Sauerstoff in den geschlossenen Kreislauf eingebracht wird. Die Gefahr eines Rohrverschlusses (Rohrinfarkt) ist bei derartigen Maßnahmen extrem hoch.

▲ Versprödete Kunststoffrohre

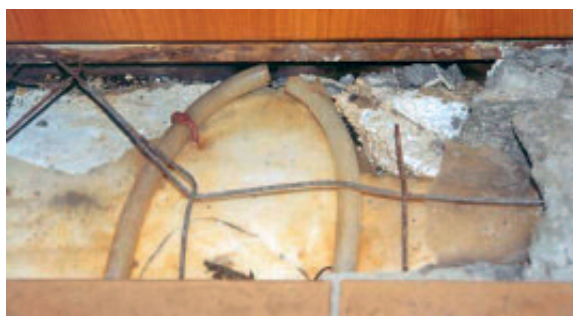
▲ Durch Versprödung gebrochener Fußbodenheizkreis

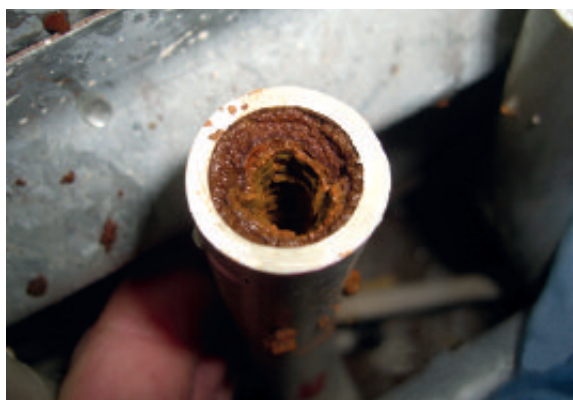
▲ Verschlammtes Kunststoffrohr

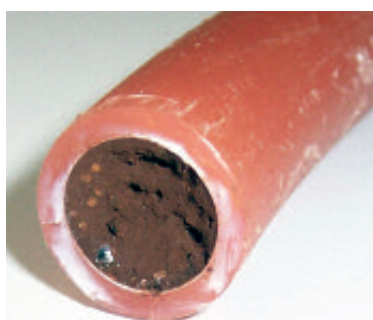
◀ Komplettverschluss durch Druckimpuls-spülung
