Wenn der Boden zuviel Energie frisst

Das Sanieren älterer Fußbodenheizungen. Mit fortschreitendem Alter erbringen die Kunststoffrohre von Fußbodenheizungen weniger Behaglichkeit. Sie »verschlammen«, weil sich zunehmend Ablagerungen an den Rohrwänden festsetzen. Das vermindert mehr und mehr Energieleistung und Wärmeabstrahlung. Mittels Epoxidharzbeschichtung kann ein neues Rohr innerhalb der alten Rohrhülle ausgebildet werden.

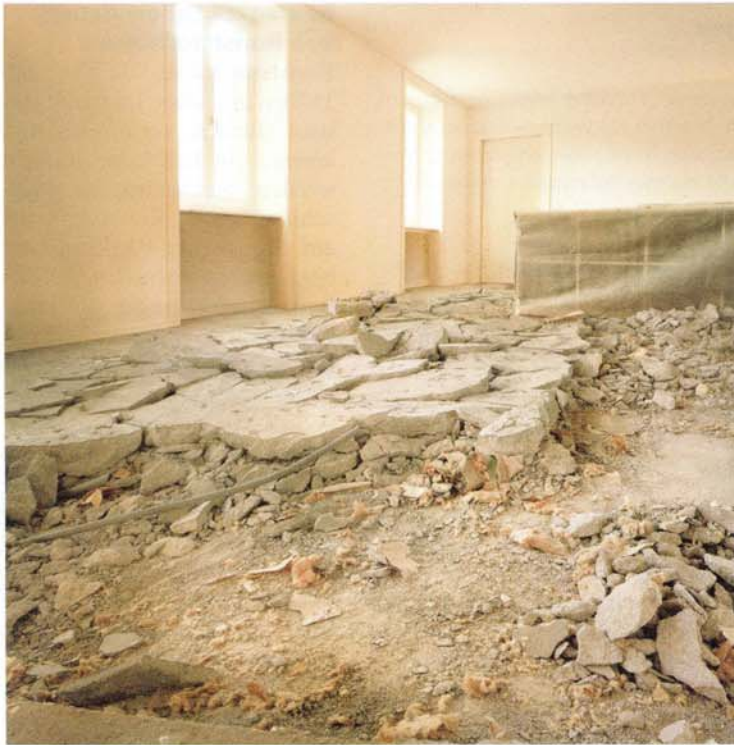
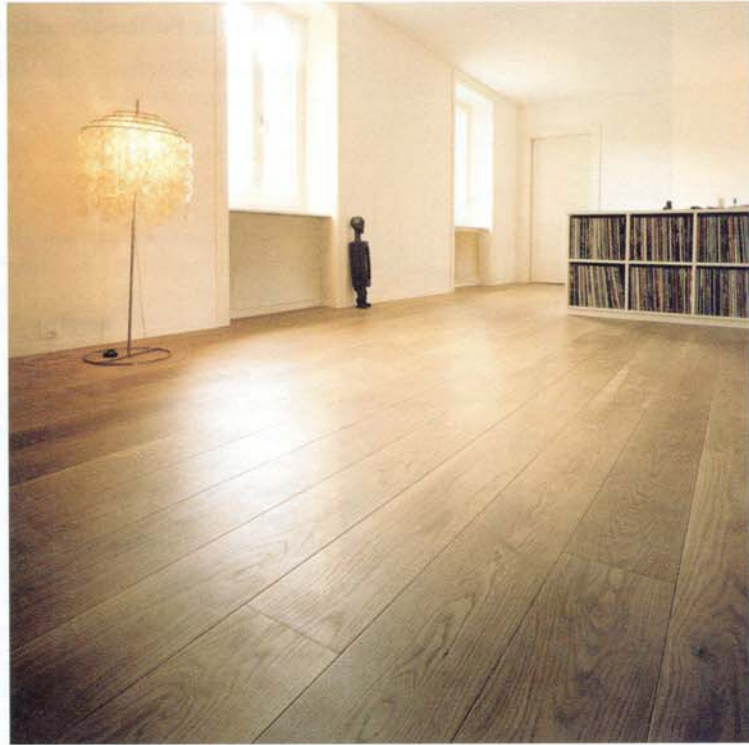
Abb. 1 + 2: Als Alternative zu einer kompletten Bodeninstandsetzung mit Austausch der Fußbodenheizungsrohre und Neuaufbau des Bodens kann sich eine Innenrohrsanierung anbieten.

Als Alternative zu einer kompletten Bodeninstandsetzung mit Neuaufbau kann sich da eine Gebäude-Innenrohrsanierung anbieten. Entscheidungsgrundlage liefert eine dazu

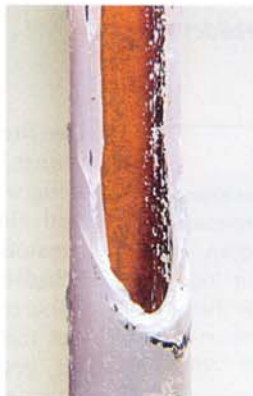
Abb. 4: Innenansicht eines solchen Heizrohres

Sie liegen zwar unsichtbar unter unseren Füßen, aber dass sie zu Energiefressern werden, bemerken die Bewohner allemal durch abnehmende Raumwärme. Diesem äußeren, gefühlten Effekt geht ein innerer, technischer Effekt voraus: Die alten Fußbodenheizungen (Abb. 3) werden zum Instandsetzungsfall, weil die inneren Ablagerungen (Abb. 4) das Abstrahlen der gewünschten

Wärme nach draußen verhindern. Kommen die Kunststoffrohre eines Heizkreislaufes in die Jahre, wirken sie wie eine Isolationsschicht: Im Laufe der Jahre lagern sich immer mehr Stoffe an den Innenseiten der Kunststoffrohre ab. Eingespeiste Energie verpufft sozusagen.

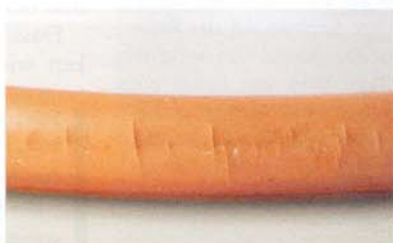
Abb. 6: Einbringen der Neubeschichtung in das alte Rohrsystem

Gegen diesen Zustand – allmähliches Verschließen sowie wachsende Undichtigkeit – wird sozusagen ein zweites Rohr eingebracht durch neue, nachträgliche Kunststoff-Beschichtung von innen (Abb. 6). Eine solche ist möglich ab einem Rohr-Innendurchmesser von 5 Millimetern, auf Rohrlängen bis zu 150 Metern.

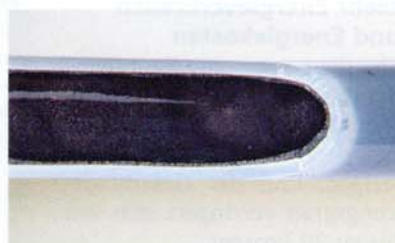
Abb. 7: Rohr-Innenansicht danach

Die Versprödung wird damit gestoppt (Abb. 7). Der Wärmeübergang vom Trägerrohr an den Fußboden wird wieder so hergestellt, wie er sein soll und einst war.
