FUSSBODENHEIZUNGEN

Energie einsparen

Wenn ältere Fußbodenheizungen zu Energiefressern werden.

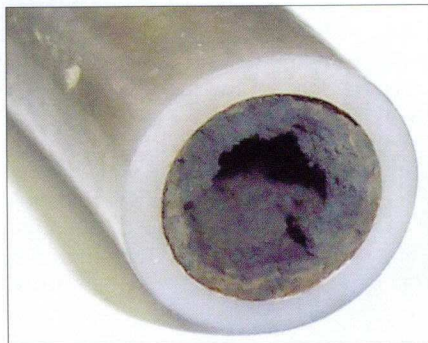
Verschlammtes Rohr.

Sie wirken wie eine Isolationschicht. Im Laufe der Jahre lagern sich immer mehr Stoffe an den Innenseiten der Kunststoffrohre ab. Um die gewünschte Raumtemperatur dennoch zu erbringen, wird der Heizkessel hochgefahren, dessen Abgastemperaturen steigen, und der Gesamtwirkungsgrad verringert sich um bis zu 20%.

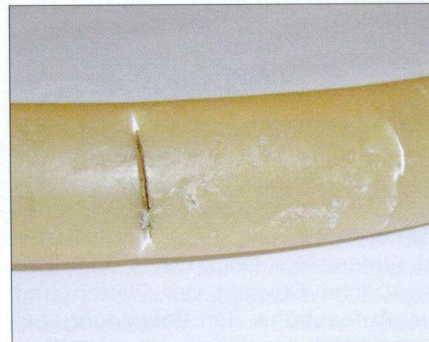
Alte Kunststoffrohre können auch spröde werden und Risse bilden.

Was hinzukommt: Kunststoffrohre, die in den 70er und 80er Jahren eingebaut wurden, verspröden und können im Fußboden undicht werden. Sie

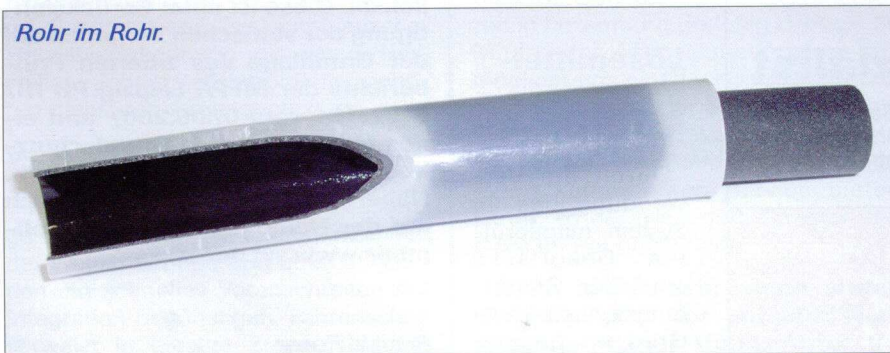
Rohr im Rohr.
