# Wider die Versprödung von Plastikrohren

Die Nürnberger Firma TGA ist auf die Sanierung alter Fußbodenheizungen spezialisiert

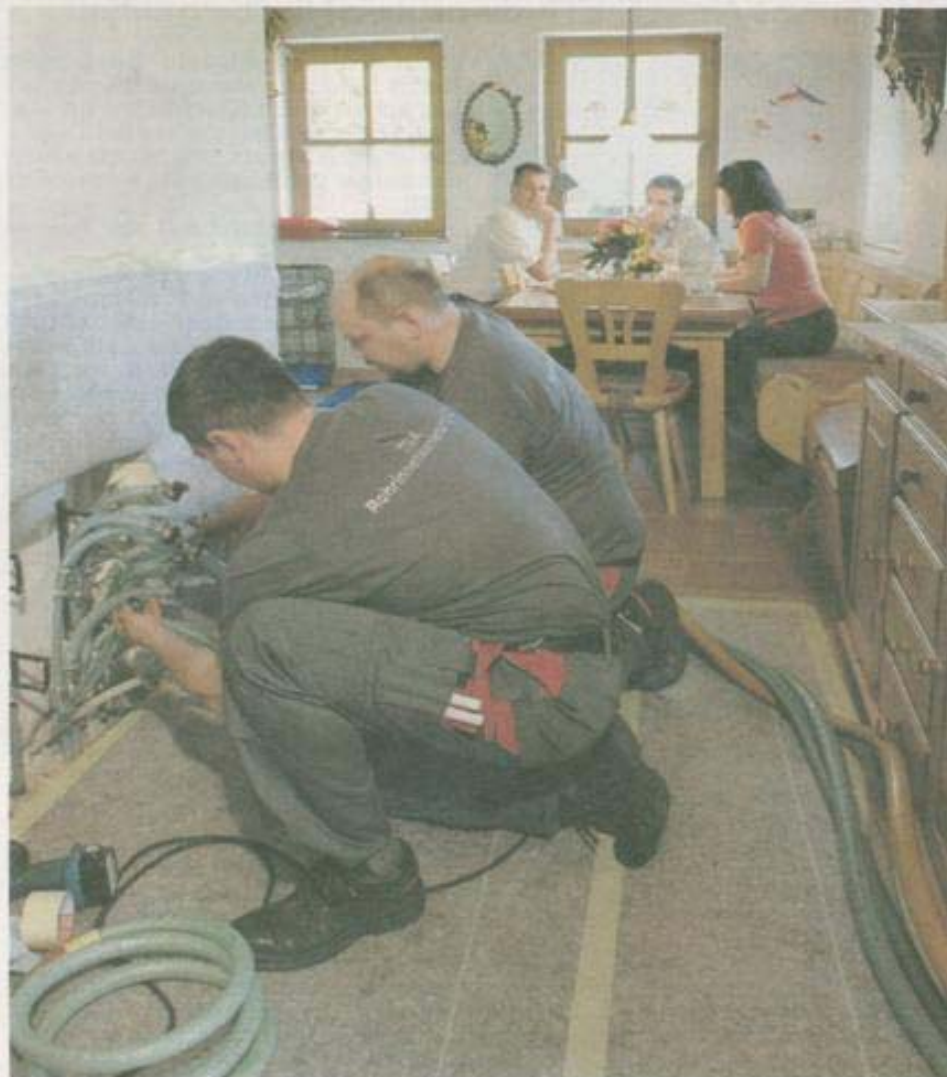
Zwei TGA-Mitarbeiter erneuern die Kunststoffrohre einer maroden Fußbodenheizung in einer Privatwohnung. Foto: oh

Bei diesem ausgeklügelten System bringen die Experten von TGA via Druckluft eine Beschichtung auf Epoxydharz-Basis in das alte Rohr ein. Dadurch wird es von innen beschichtet. Es entsteht ein neues Rohr im alten.
