# Stadt Saarlouis beauftragt Experten

## Sanierung der Fußbodenheizung in KiTa „Steinrausch“

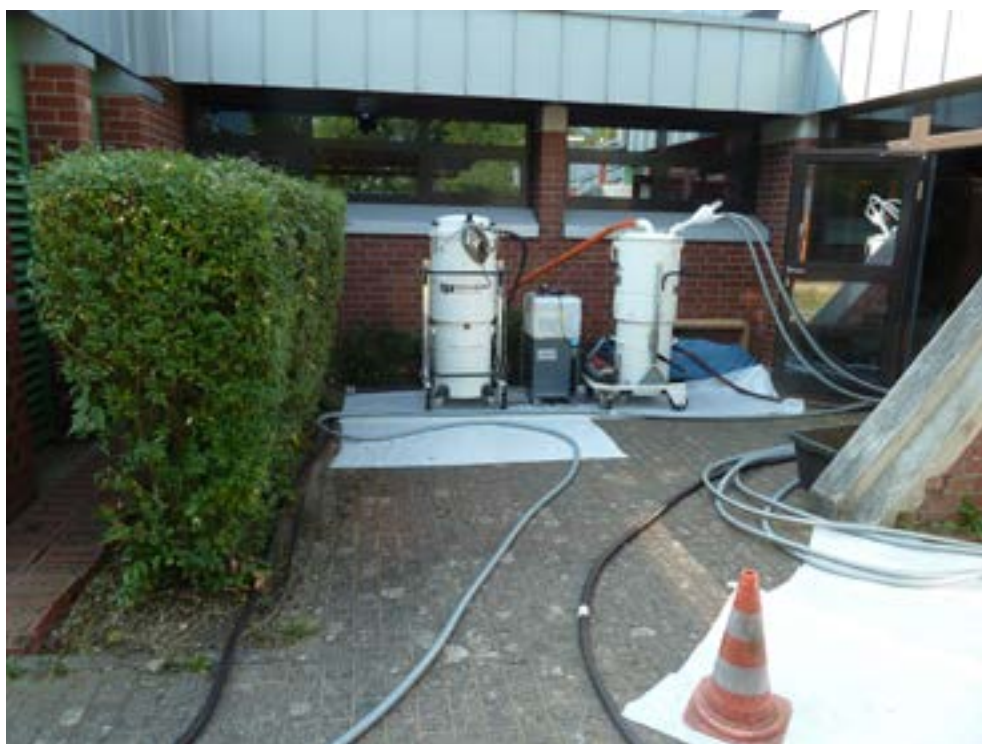
▲ **Bild 2 • Objekteinrichtung im Außenbereich.**

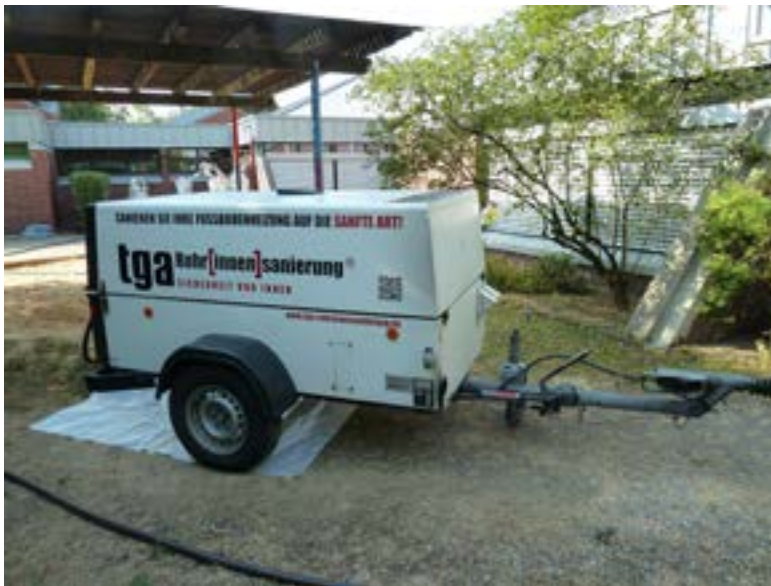
▲ Bild 3 • Objekteinrichtung im Außenbereich: der Kompressor.

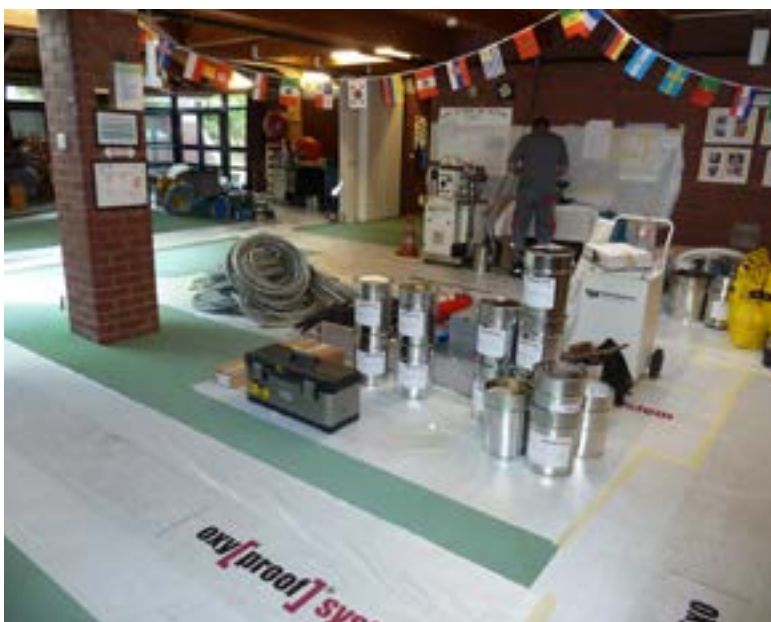
▲ Bild 4 • Objekteinrichtung im Innenbereich der KiTa.

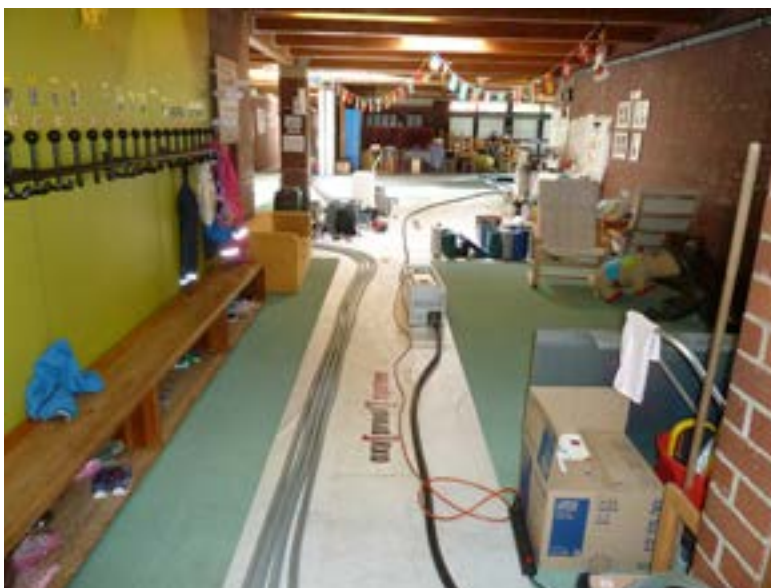
▲ Bild 5 • Objekteinrichtung im Innenbereich, die Kinder sind in den Ferien.

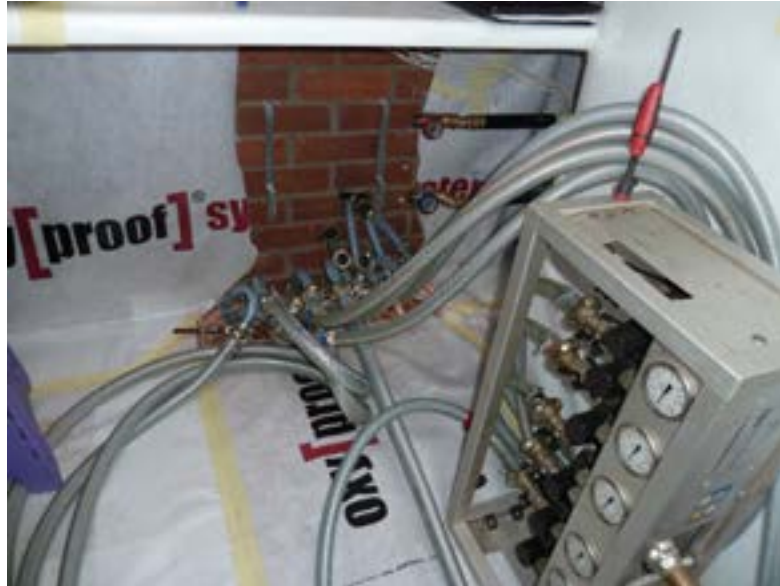
◀ Bild 6 • Zum Bearbeiten vorbereitete Heizkreisläufe.

knapp 900 m<sup>2</sup> beheizte Fläche in der Kindertagesstätte mit dem oxy[proof]-System saniert. Durch die Rohrinnensanierung mit dem oxy[proof]-System wurden wieder die alten freien Querschnitte in den Rohren der Fußbodenheizung hergestellt. Die im Nachgang von innen aufgetragene Sauerstoffsperrschicht hat hierbei keinen nennenswerten negativen Einfluss auf den Wärmestrom und ist vor dem Hintergrund einer Querschnittsverjüngung vernachlässigbar. Das System ist wieder im Neuwertzustand. Alle alten Heizkreisverteiler wurden durch moderne Edelstahlverteiler mit Durchflussmessern ersetzt. Die Durchflussmengen wurden berechnet, der hydraulische Abgleich durchgeführt und das System wieder mit VE-Wasser befüllt und in Betrieb gesetzt. Das oxy[proof]-System liefert nach Messungen der Materialprüfanstalt Darmstadt (MPA) Diffusionswerte, die 94 Prozent unterhalb des Grenzwertes der DIN 4726 liegen. Die Lebenszeit der Fußbodenheizung verlängert sich durch die Rohrinnensanierung um mindestens 25 Jahre. Eine Sanierung mit dieser Technik ist jedoch nur möglich, wenn mindestens noch 20-30 Prozent der Stabilisatoren in den Kunststoffrohren vorhanden sind. Oder einfacher ausgedrückt, das Kunststoffrohr darf noch nicht durch Versprödung gebrochen sein. Es entstehen im Gegensatz zur herkömmlichen Sanierung
