Alte Flächenheizungen sanieren

Reinigung und Rohrrinnenbeschichtung ■ Fußbodenheizungen der ersten Generation, also solche ohne Diffusionssperre gegen Sauerstoff, werden immer häufiger zu Sanierungsfällen. Oft gibt es aber eine Alternative zu Spitzhacke und Hilti, nämlich die Reinigung mit einem Luft-Abrasivmittelgemisch und die nachfolgende Innenbeschichtung. → **Marco Fröhlich**

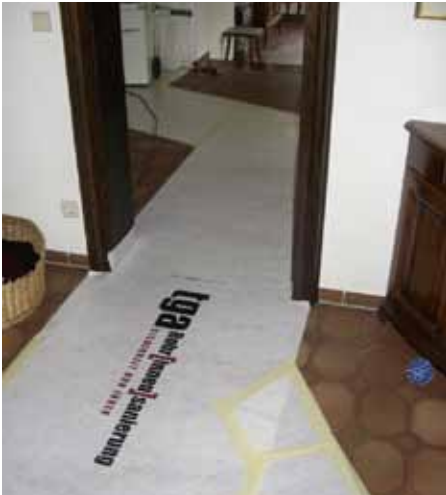
Das Team von TGA Rohrinnensanierung klebt vor der Arbeit die Laufbereiche mit einem Schutzvlies ab.

ausreichend Platz benötigt – z. B. in einer Garage oder unter dem Carport. Die Fläche von ein oder zwei Fahrzeugen vor dem Gebäude ist ausreichend für die Anlagen. Die Möglichkeiten dazu werden mit dem Kunden oder dem jeweiligen Ansprechpartner im Vorfeld besprochen. Im Gebäude selber wird die Sanierungstechnik fast ausschließlich im Bereich vor den Heizkreisverteilern der Fußbodenheizung durchgeführt. Bei Sanierungen innerhalb der Heizperiode bleibt die Kesselanlage grundsätzlich in Betrieb. Für Kreisläufe, die gerade bearbeitet werden, können kostenfrei mobile Heizgeräte aufgestellt werden, damit es auch während der Sanierung warm bleibt. Alle notwendigen Laufbereiche innerhalb des Gebäudes und die Wandbereiche bei den Heizkreisverteilern werden mit Schutzvlies abgeklebt und geschützt.

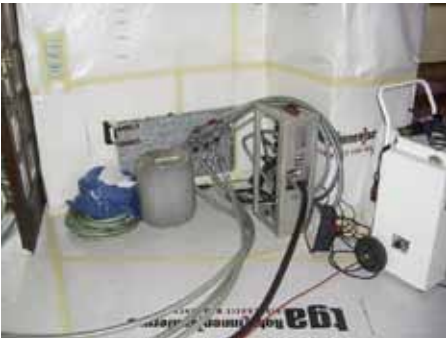
Im Bereich um den Verteiler werden auch die Wände durch Abkleben besonders geschützt. Das spart Nerven bei der Bauherrschaft.

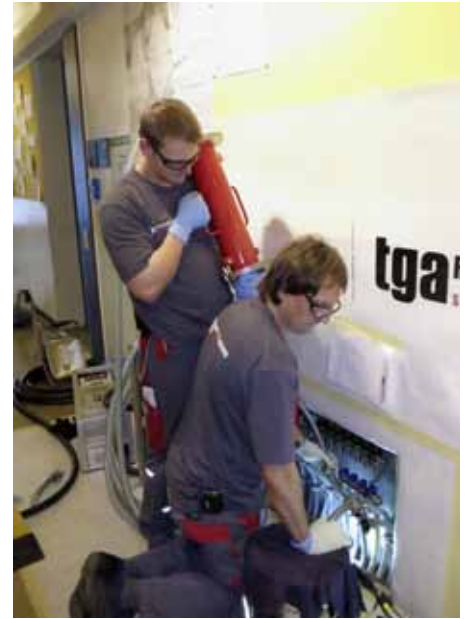
Beschichtung eines Fußbodenheizkreises nach der Reinigung mit der sauerstoffdiffusionsdichten Harzmischung.

Die vollautomatische Misch- und Dosieranlage erzeugt genau die Menge an Beschichtungsmaterial, die für den gerade zu bearbeitenden Heizkreislauf erforderlich ist. Hierbei werden zwei Komponenten in einem genau bestimmten Verhältnis gefördert und gemischt. Das speziell entwickelte Beschichtungsmaterial wird in einer Kartusche abgefüllt, im Luftstrom eingebracht und mit dem Kalibrierwerkzeug gleichmäßig und exakt verteilt. Die mittlere Schichtdicke beträgt 0,4 bis 0,7 mm. Die Beschichtung macht das Fußbodenheizungsrohr sauerstoffdicht nach DIN 4726. Die Einsatzgrenze des Materials in Hinblick auf die Temperatur liegt bei $\leq 80^\circ\text{C}$.
