Rohrinnensanierung hat Grenzen

Risikoabwägung bei einer undichten Fußbodenheizung

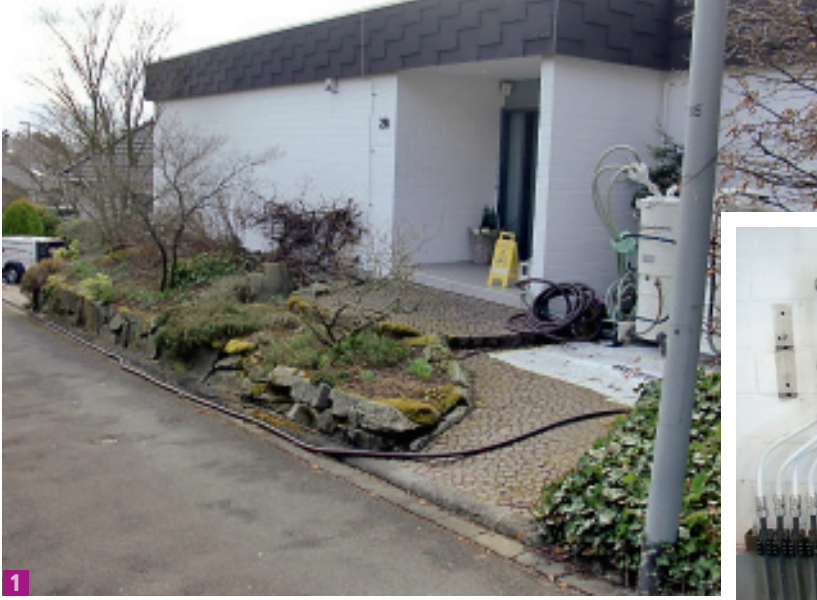
1 In Königstein im Taunus hat die TGA Rohrinnensanierung AG eine Kunststoffrohr-Fußbodenheizung aus dem Jahr 1975 mit einer Fläche von etwa 200 m² mit der „oxy-proof-system“-Technik saniert. Aber erst nachdem die undichten Bad- und Schlafzimmerheizkreise entsprechend repariert waren.

Im Rahmen der Gesamtbewertung der Fußbodenheizung wurde dem Kunden eine Machbarkeit der Rohrrinnensanierung attestiert und im Nachgang auch durchgeführt. Hierbei konnten die beiden „kritischen“ Fußbodenheizkreise im Bad und Schlafzimmer erfolgreich mit saniert werden, allerdings wurden diese beiden Fußbodenheizkreise auf Grund von bekannten Undichtigkeiten von der zehnjährigen Gewährleistung ausgeschlossen.

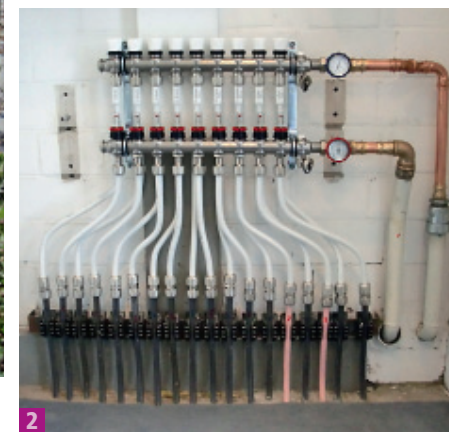
2 Der Heizkreisverteiler der Fußbodenheizung nach Fertigstellung der Sanierung: Von diesem Verteiler gehen auch die beiden ursprünglich undichten Heizkreise ab. Die Rohrinnensanierung einer bestehenden Fußbodenheizung kann durch das nachträgliche Aufbringen einer nach DIN 4726 sauerstoffdichten Beschichtung einen Neuwertzustand der Fußbodenheizung herstellen. (Fotos: TGA Rohrinnensanierung AG)
