Diffusionsoffene Fußbodenheizung in einer Kirche saniert

In der denkmalgeschützten Kirche der Evangelisch-methodistischen Gemeinde in Stuttgart-Bad Cannstatt setzten die Verantwortlichen auf das System „oxyproof“ von TGA Rohrrinnensanierung

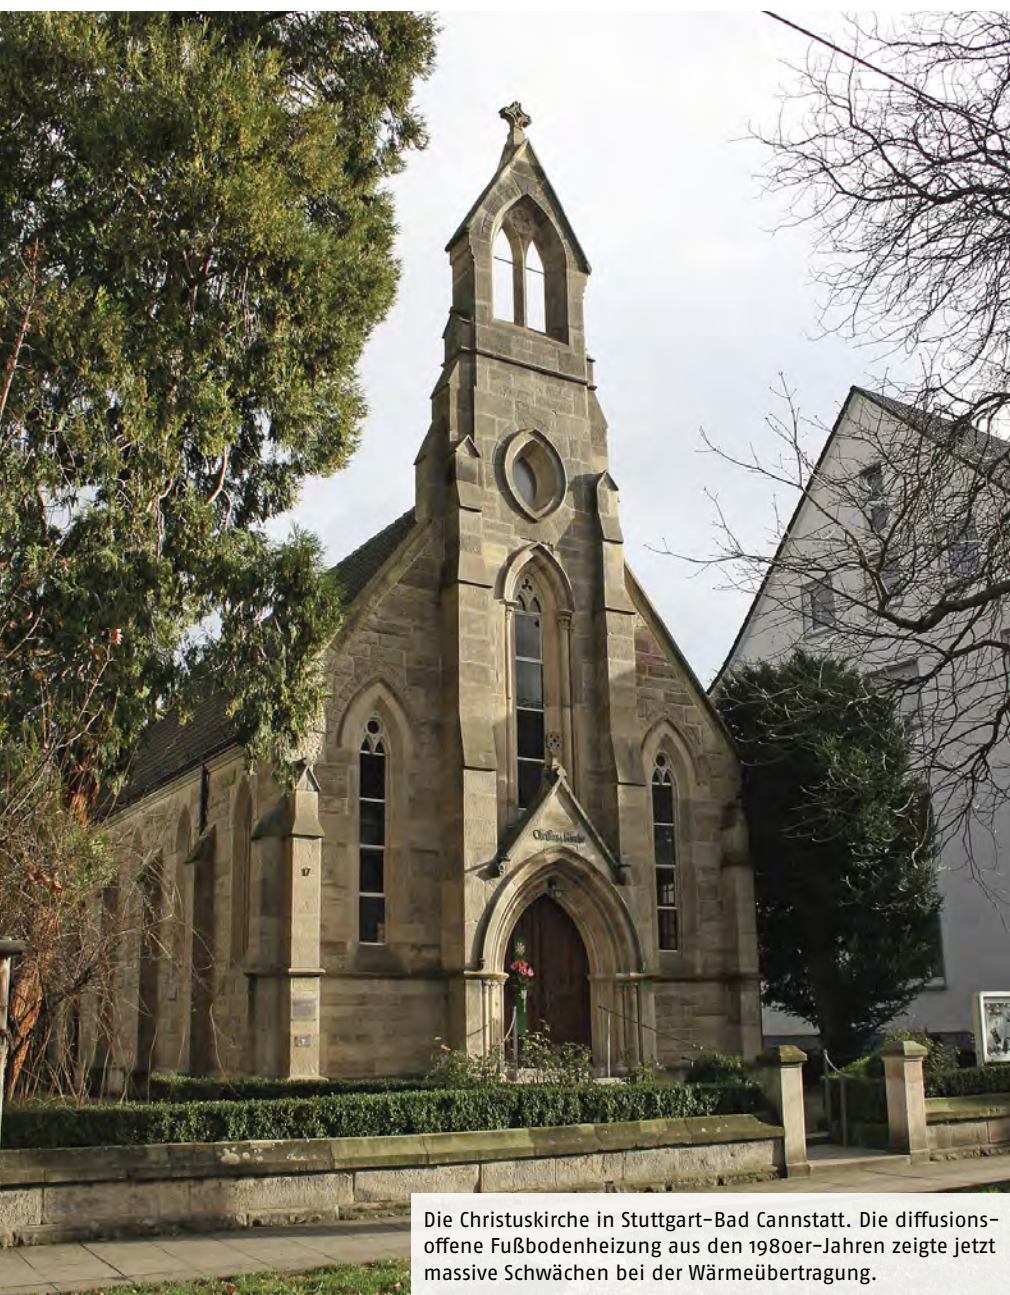
Die Christuskirche in Stuttgart-Bad Cannstatt. Die diffusionsoffene Fußbodenheizung aus den 1980er-Jahren zeigte jetzt massive Schwächen bei der Wärmeübertragung.

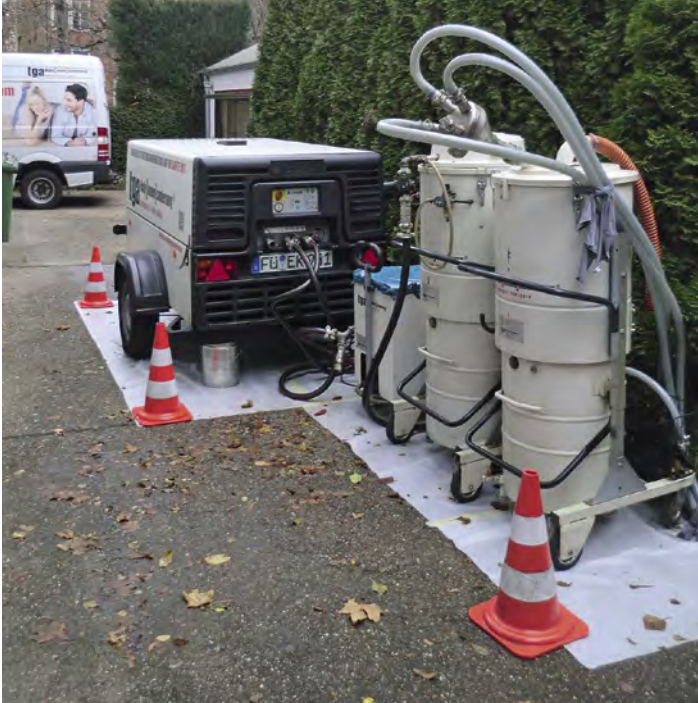
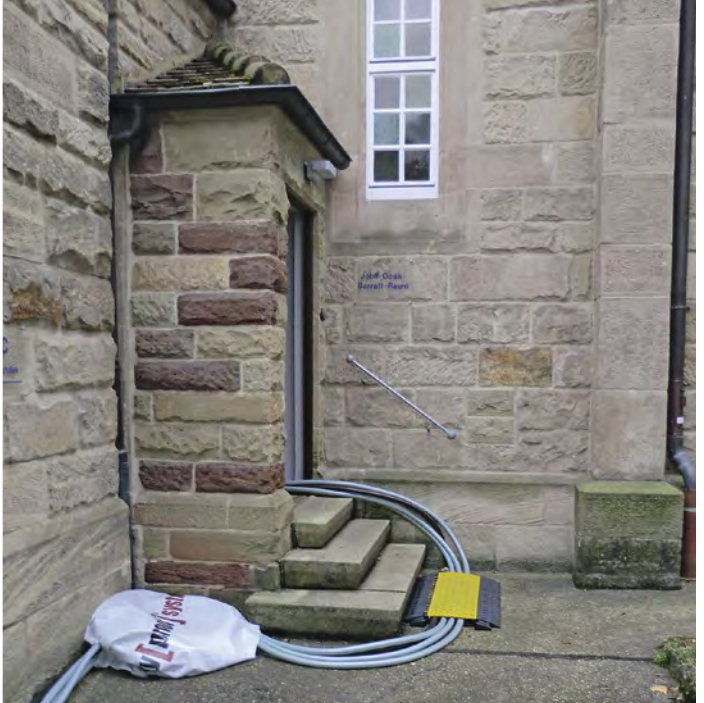
Vorbereitung und Durchführung der Sanierung.

Nach nur einer Woche Sanierungsdauer konnten die problembehafteten Fußbodenheizkreise mit „oxyproof“ erfolgreich gereinigt und sauerstoffdicht nach DIN 4726 beschichtet werden. Durch die Rohrrinnensanierung wurden wieder die alten freien Querschnitte in den Rohren der Fußbodenheizung hergestellt. Die im Nachgang von innen aufgetragene Sauerstoffsperrschicht hat laut Marco Fröhlich keinen nennenswerten negativen Einfluss auf den Wärmestrom und ist vor dem Hintergrund einer Querschnittsverjüngung vernachlässigbar. Auch die im Bestand

vorhandenen acht Kupplungen und ein leichter Knick in einem Fußbodenheizkreis konnten mitsaniert werden, ohne den Boden öffnen zu müssen.

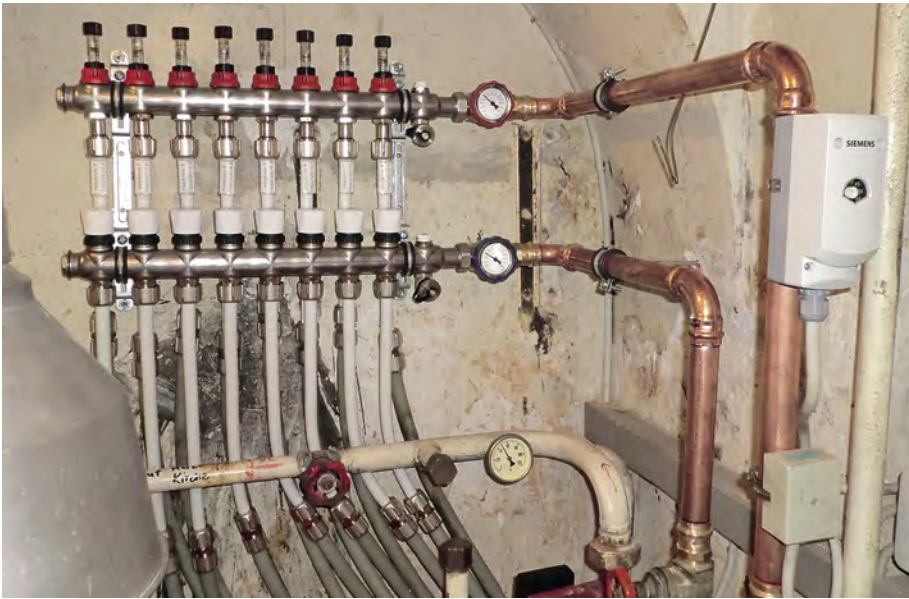
Notwendig war ein neuer Verteiler mit Durchflussanzeige.

Der alte Heizkreisverteiler wurde durch einen Edelstahlverteiler mit Durchflussanzeigern ersetzt. Die Durchflussmengen wurden berechnet, der hydraulische Abgleich durchgeführt und das System mit vollentsalztem Wasser entsprechend der VDI 2035 Blatt 2 befüllt und in Betrieb gesetzt.
