## ALTE FLÄCHENHEIZUNGEN SANIEREN

# Reinigen und beschichten

**Fußbodenheizungen der ersten Generation, also solche ohne Diffusionsperre gegen Sauerstoff, werden immer häufiger zu Sanierungsfällen. Oft gibt es aber eine Alternative zu Spitzhacke und Hilti. Lesen Sie, wie das geht und auch daran verdient werden kann.**

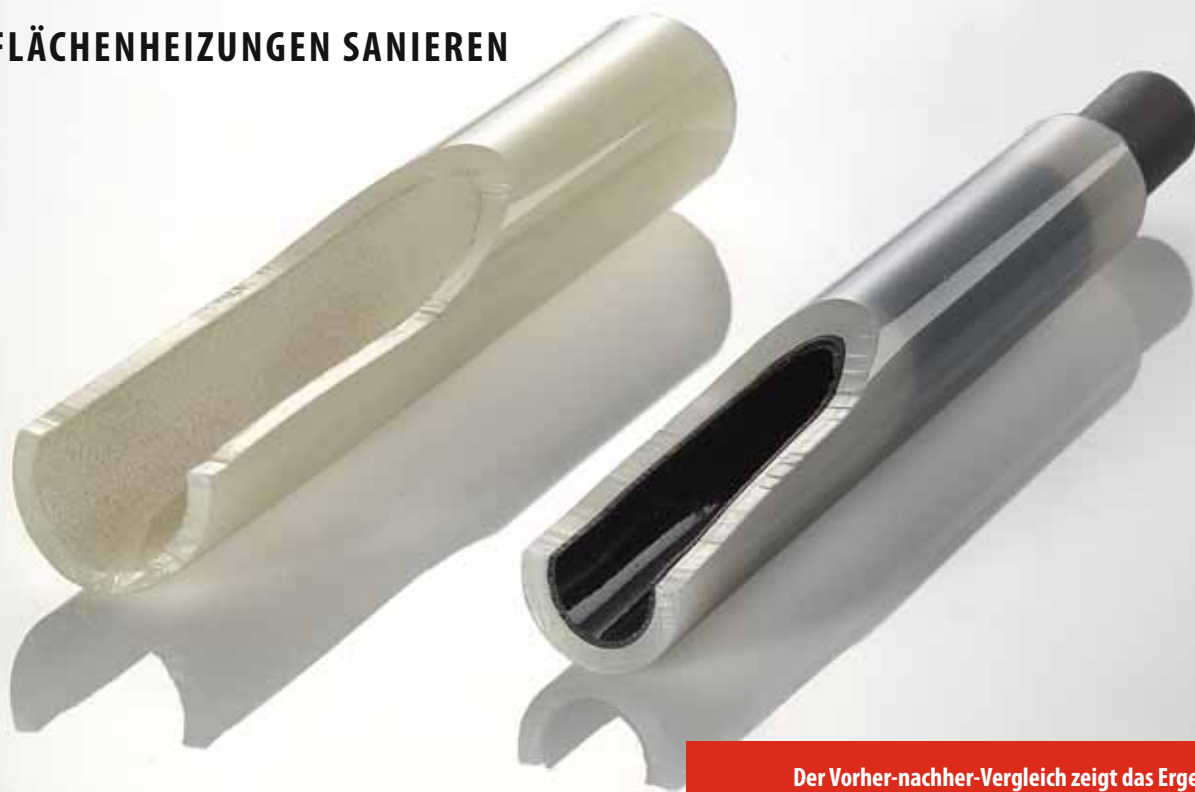
Der Vorher-nachher-Vergleich zeigt das Ergebnis einer solchen Sanierung

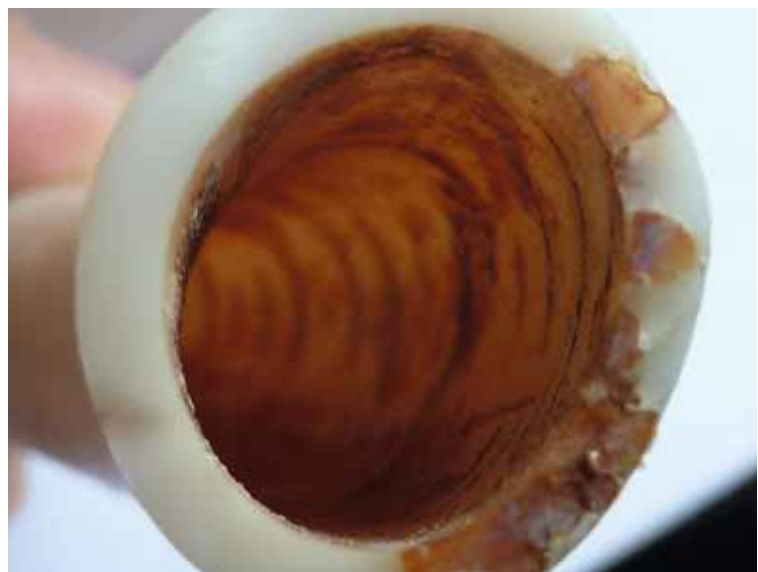
**So versprödet und offensichtlich durchlässig können „historische“ Fußbodenheizungsrohre sein**

**K**unststoffrohre der ersten Generation sind bekanntlich wegen ihres molekularen Aufbaus und ihrer niedrigeren Dichte für Gase durchlässig. Es ist in der allgemeinen Fachliteratur bekannt, dass sich die Struktur von Kunststoffrohren bei Sauerstoffdiffusion durch Oxidation von Ketten oder Strukturelementen verändert, was in der Regel mit einer deutlichen Verschlechterung der Eigenschaften ver-

bunden ist. Deshalb ist es bei der Rohrrinnensanierung einer bestehenden Fußbodenheizung (FBH) aus Kunststoffrohr in Altanlagen elementar wichtig, dass die zur Anwendung kommende Beschichtungssubstanz eine hohe Sperrwirkung dem anstehenden Sauerstoff gegenüber aufweist. Nur so kann sichergestellt werden, dass der ansonsten nicht zu unterbindende Abbau an Rohrschubstanz gestoppt werden kann.

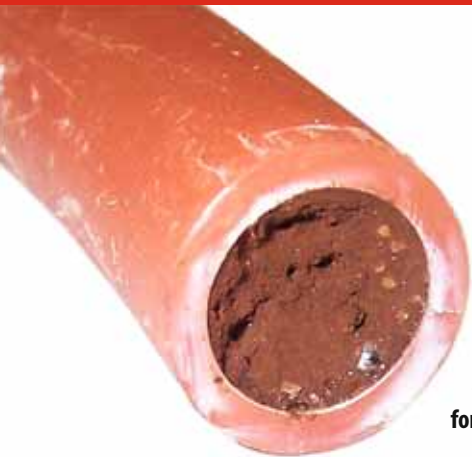
Die Verschlammung von FBH kann bis zum Rohrfarkt fortschreiten

Die Folgen: Einzelne Räume werden nicht mehr richtig warm, und mit zusätzlichem Energieaufwand steigen die Kosten. Wird in dieser Situation nichts unternommen, können Kreisläufe auch undicht werden, schlimmstenfalls droht der Totalausfall des Systems. Kontraproduktiv ist es, die Leitungen mit Wasser freizuspülen. Leitungsspülungen verschlimmern das eigentliche Problem, da mit der Spülung neuer Sauerstoff in den geschlossenen Kreislauf eingebracht wird. Die Gefahr eines Rohrverschlusses (Rohrinfarkt) ist bei derartigen Maßnahmen extrem hoch, insbesondere dann, wenn ein Spülkompressor eingesetzt wird. Basierend auf der Idee, im alten Rohr ein neues entstehen zu lassen, bietet das Oxyproof-System von TGA Rohrrinnensanierung eine Problemlösung. Durch das nachträgliche Aufbringen einer nach DIN 4726 sauerstoffdichten Beschichtung entsteht praktisch ein Neuwertzustand der FBH. Herkömmliche Beschichtungsmaterialien auf Basis von Standarddeoxydharz weisen einen hohen Sauerstoffdurchgang auf und sind zur Beseitigung des

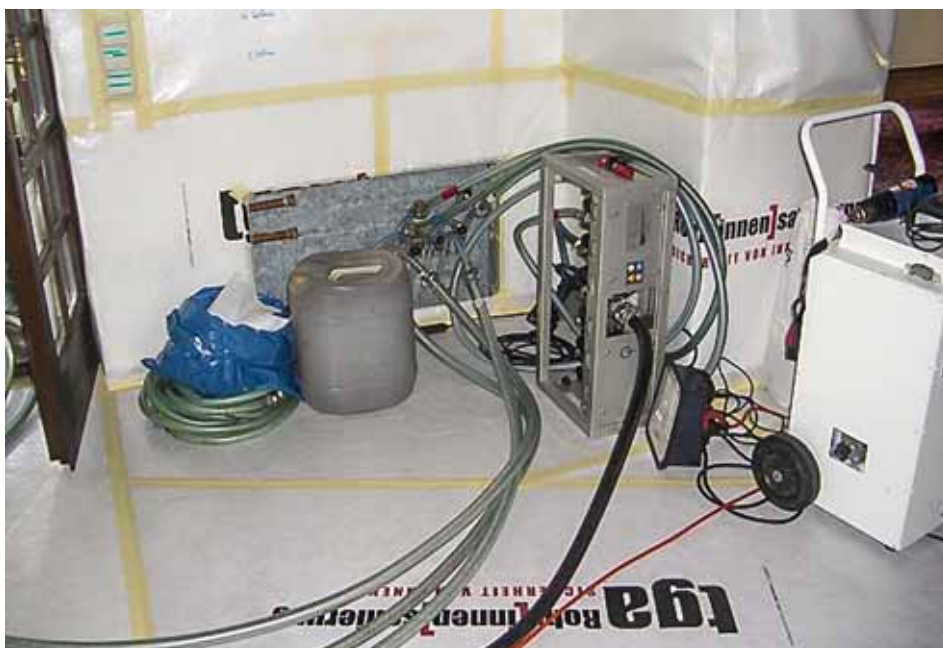
Das Equipment zur Sanierung vor einem Verteiler

Die vollautomatische Misch- und Dosieranlage erzeugt eine definierte Menge an Beschichtungsmaterial für den jeweiligen Heizkreislauf. Das speziell entwickelte Beschichtungsmaterial wird in einer Kartusche abgefüllt, im Luftstrom eingebracht und mit dem Kalibrierwerkzeug gleichmäßig und exakt verteilt. Die mittlere Schichtdicke beträgt 0,4 bis 0,7 mm. Die Beschichtung macht das Fußbodenheizungsrohr sauerstoffdicht nach DIN 4726. Die Einsatzgrenze des Materials in Hinblick auf die Temperatur liegt bei  $\leq 80^\circ\text{C}$ . Danach wird der neue Heizkreisverteiler mit integrierten Durchflussmessern montiert. 48 Stunden nach der Beschichtung kann der Kreislauf wieder mit Wasser befüllt werden. An den Durchflussmessern wird, entsprechend den Berechnungen, der hydraulische Abgleich durchgeführt.

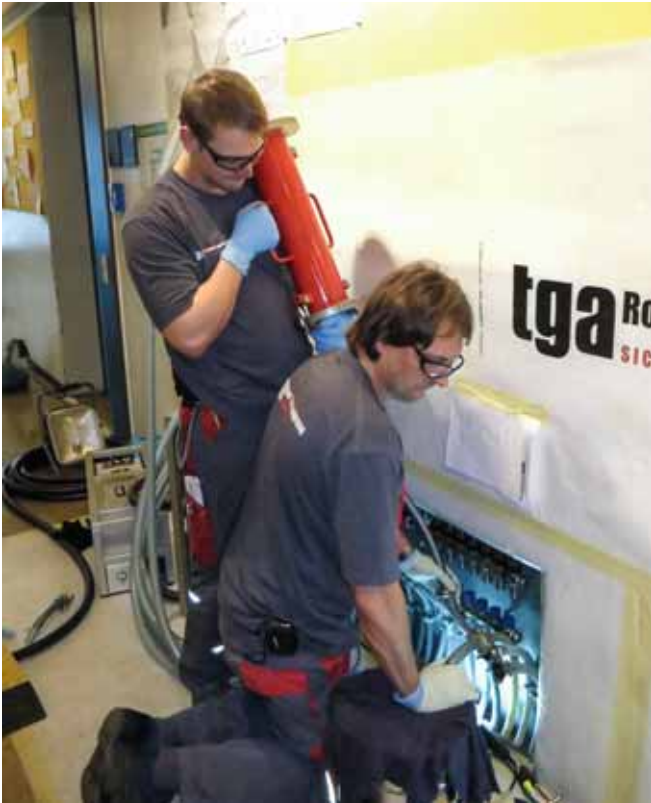
**Montagearbeiten während der Sanierung**

Zum vereinbarten Termin finden sich die Spezialisten für die Sanierung am Objekt ein. Im Gebäude selber wird die Sanierungstechnik fast ausschließlich im Bereich vor den Heizkreisverteiltern der FBH durchgeführt. Die Sanierung beginnt, indem die alten, inkrustierten Heizkreisverteiler entfernt werden. Dann werden an den jeweiligen Enden der FBH die Systemschläuche montiert. Damit ist die Verbindung mit der eigentlichen Sanierungsanlage, die im Außenbereich aufgestellt ist, hergestellt. Nun startet der Reinigungsprozess. Eine Art Sandstrahlgranulat wird über ein Druckstrahlgerät in den jeweiligen Heizkreislauf eingeblasen. Im Inneren des jeweiligen Heizkreislaufs werden bei der Reinigung durch eine turbulente Luftströmung des Strahlguts alle Ablagerungen rückstandslos abgetragen. Dann werden die Längen der gereinigten Kunststoffrohre mit einem Ausluterungsprozess
